**INVESTIGACIÓN ESPECIAL POR EVENTO DE DERRAME DE  
HIDROCARBUROS QUE AFECTÓ LA CAPTACIÓN DE AGUA DE  
LA CONCESIONARIA DE SERVICIOS SANITARIOS ESSAL S.A.,  
CON FECHA 10 DE JULIO DE 2019 Y LOS POSTERIORES  
CORTES DEL SUMINISTRO DE AGUA POTABLE EN LA CIUDAD  
DE OSORNO HASTA EL DÍA 21 DE JULIO DE 2019.**

RESOLUCIÓN SISS N° 2552 DE FECHA 12 DE JULIO DE 2019.

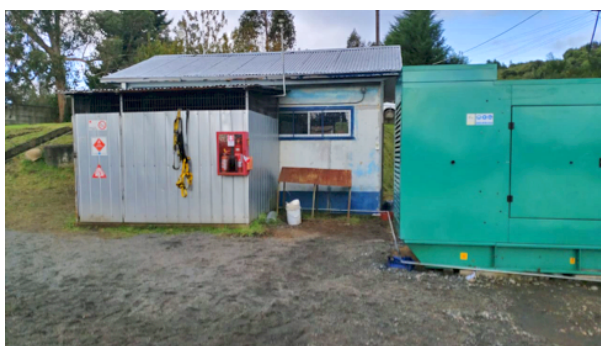
Durante el proceso de recarga de combustible, se utiliza el combustible (petróleo diésel) almacenado en un estanque de reserva de 2.000 litros de capacidad, que por vaso comunicante y apertura de válvula de salida, comienza a llenar el estanque del grupo generador. El operador realizó el proceso de llenado, abriendo la válvula de salida, sin embargo, dejó de controlar el proceso y no se procedió a cerrar la mencionada válvula, una vez que se llenó el estanque del grupo electrógeno.

Estanque de Reserva y Grupo electrógeno (Izquierda) y válvula de salida estanque de reserva (Derecha)

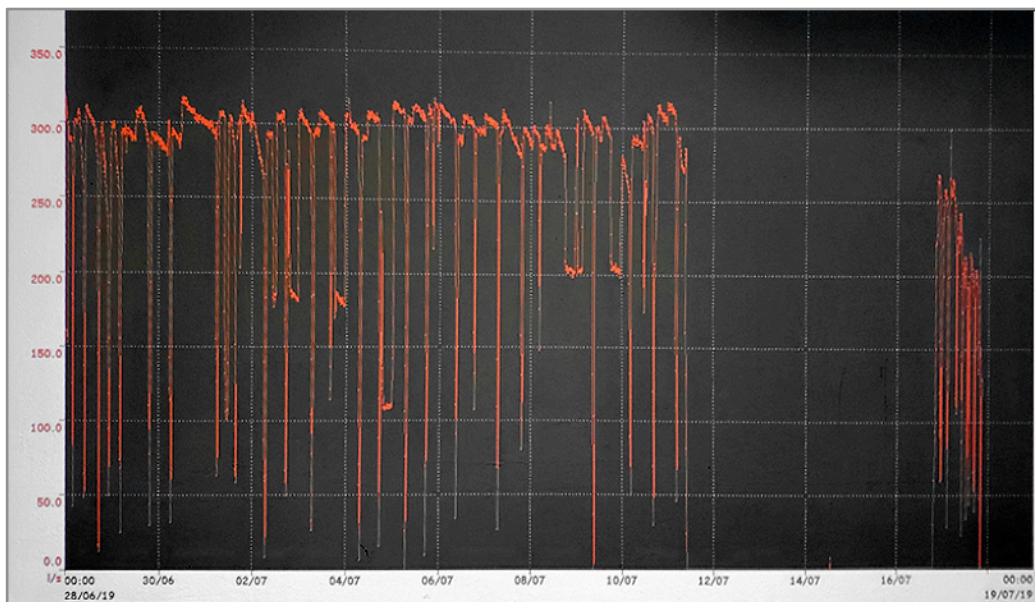
El registro del funcionamiento del sistema de la planta Caipulli, queda reflejado en la siguiente imagen, donde se aprecia que se encuentra detenida entre los días 11 y 16 de julio:

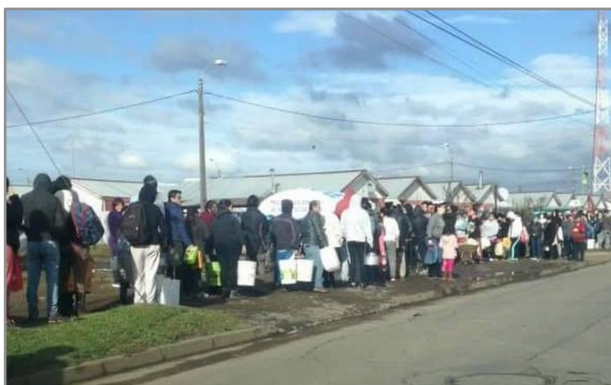
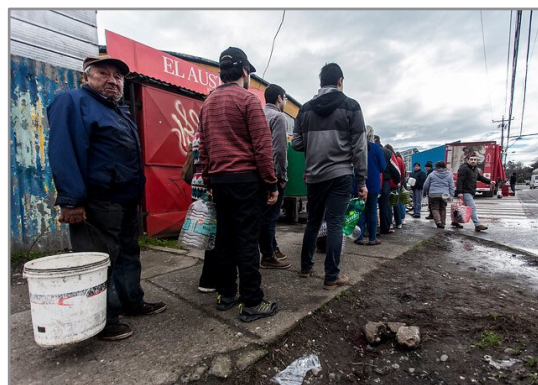
### FOTOGRAFÍAS DEL SISTEMA DE REPARTO ALTERNATIVO

Transcurridas más de seis horas del corte, a las 20:07 horas del día 11 de julio, el Gerente de Operaciones de la empresa informó al Superintendente que a esa hora se habían instalado 33 estanques de distribución alternativa de los 68 comprometidos. Luego a las 22:24 horas de ese mismo día, reportó que había 47 estanques operativos y a las 22:52 horas, 51 estanques instalados. Lo anterior da cuenta de la tardanza en la instalación de estos medios alternativos para el abastecimiento de agua a la población, tal como lo había comprometido la empresa.

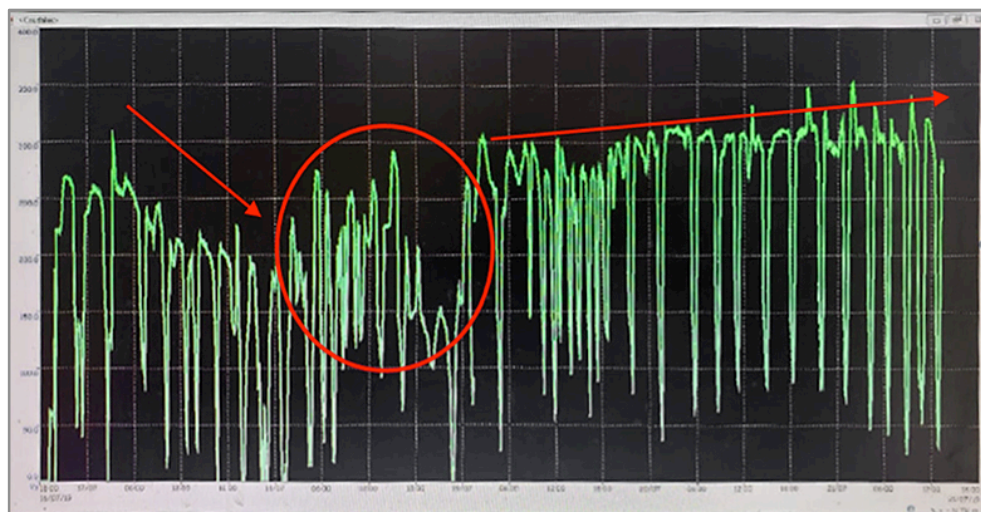
En su momento, la empresa ESSAL S.A. afirmaba que la falta de habilitación de la segunda línea de floccodecantadores no alteraría la producción, considerando su amplia experiencia en la operación de esta planta. Sin embargo, entendida finalmente la necesidad de esta unidad y con apoyo de la empresa relacionada Aguas Andinas S.A., se trasladaron rápidamente desde Santiago los repuestos necesarios para habilitar la segunda línea de floccodecantación. Una vez efectuada esta operación, fue finalmente posible normalizar el suministro a partir de la mañana del día 21 de julio de 2019.

En este punto, cabe detenerse en las razones que explican el segundo corte que se produce a partir del mediodía del 17 de julio y en la insistencia de la empresa ante la autoridad y en los Comité Operativos de Emergencia, presididos por el Intendente Regional, en que éstos se debían al aumento de la demanda y al aumento de la turbiedad, y por lo tanto, no a la falta de operación de uno de los floccodecantadores. Sin embargo, al observar el gráfico siguiente, que muestra el caudal producido por la planta Caipulli en esos días, es apreciable la baja de la producción aproximadamente a partir de la 03.00 AM del día 16 de julio y que no fue posible estabilizar el caudal producido sino que a partir de las 00:00 del día 17 de julio, una vez instaladas las placas (lamellas) y rehabilitado el segundo floccodecantador.
