**INVESTIGACIÓN ESPECIAL POR EVENTO DE DERRAME DE  
HIDROCARBUROS QUE AFECTÓ LA CAPTACIÓN DE AGUA DE  
LA CONCESIONARIA DE SERVICIOS SANITARIOS ESSAL S.A.,  
CON FECHA 10 DE JULIO DE 2019 Y LOS POSTERIORES  
CORTES DEL SUMINISTRO DE AGUA POTABLE EN LA CIUDAD  
DE OSORNO HASTA EL DÍA 21 DE JULIO DE 2019.**

RESOLUCIÓN SISS N° 2552 DE FECHA 12 DE JULIO DE 2019.

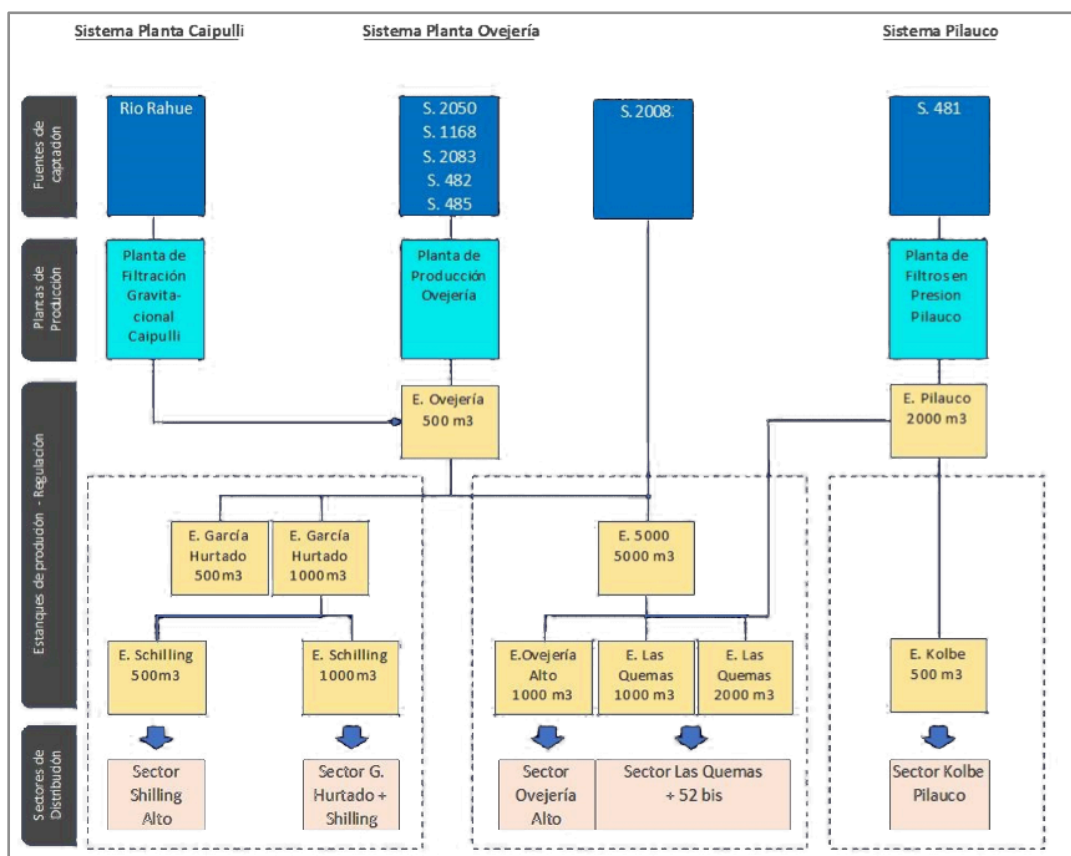
### ESQUEMA GENERAL DEL SISTEMA DE AGUA POTABLE DE OSORNO

Los tres recintos de producción, que abastecen de agua potable a la ciudad, corresponden a: Planta Caupulli, Planta Ovejería Bajo y Planta Pilauco, desde estos tres recintos se alimentan los distintos estanques de regulación y finalmente a las redes de distribución.

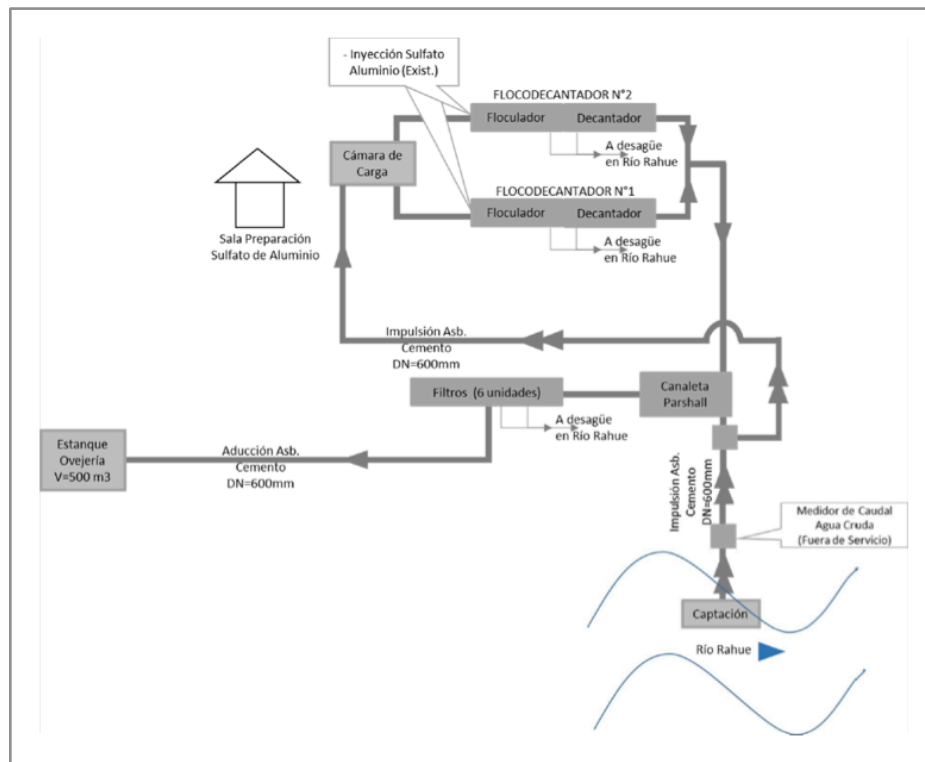
#### DIAGRAMA DE FLUJO DE PLANTA DE TRATAMIENTO CAIPULLI

El agua decantada es conducida a 6 filtros rápidos gravitacionales de alta tasa, con flujo descendente, lecho granular mixto (antracita-arena) y autolavantes, que operan en paralelo. Las aguas filtradas por la planta son finalmente conducidas hasta la Planta Ovejería, para ser sometidas a los procesos finales de desinfección y fluoruración.

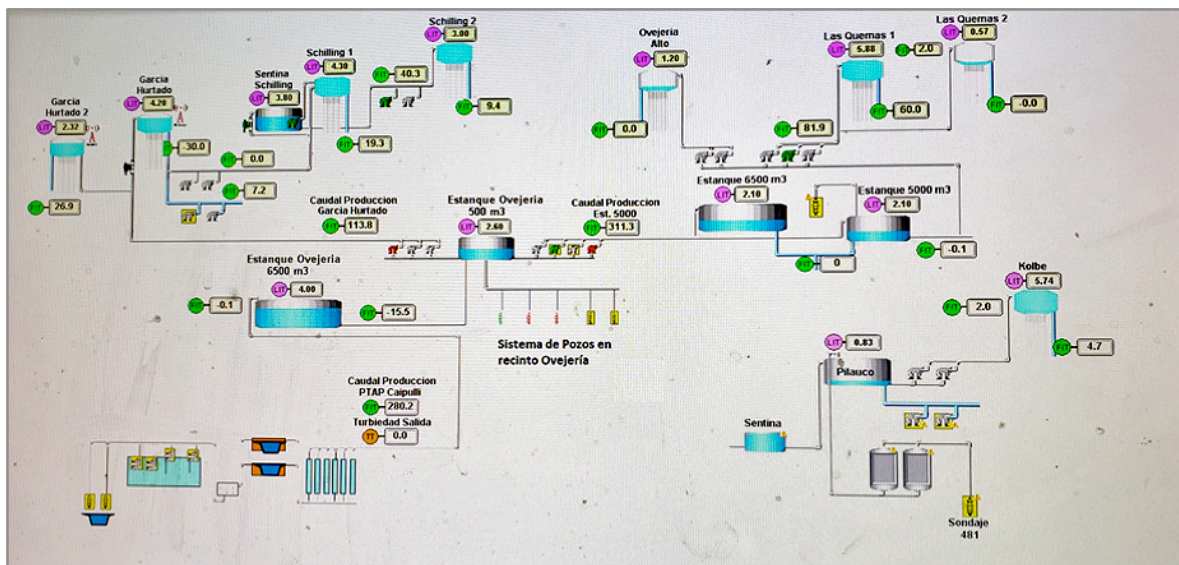
#### ESQUEMA DE DISTRIBUCIÓN DEL AGUA POTABLE DE OSORNO

Así mismo, se produjo el ingreso de agua contaminada con combustible a la etapa de distribución de agua potable, en una primera etapa, se detectó la contaminación de la sentina de 500 m<sup>3</sup> y de los estanques de 6.500 m<sup>3</sup> (obras de seguridad, puestas en operación en el año 2018), las cuales corresponden al sistema de distribución principal de la localidad de Osorno y se ubican en el recinto de Ovejería Bajo, para luego distribuir el agua potabilizada mediante relevación a otros dos sistemas que corresponden al García Hurtado y Osorno 5000 y que suministran agua a los demás estanques de regulación de la ciudad hacia los sectores Rahue Alto, Schilling, Ovejería Alto y las Quemadas, todos los cuales podrían haberse contaminado. Posteriormente se detectaron trazas de hidrocarburos en el estanque García Hurtado 1.

Producción y Distribución de agua potable de la ciudad de Osorno. Obtenido del Sistema TopKapi de la empresa sanitaria.

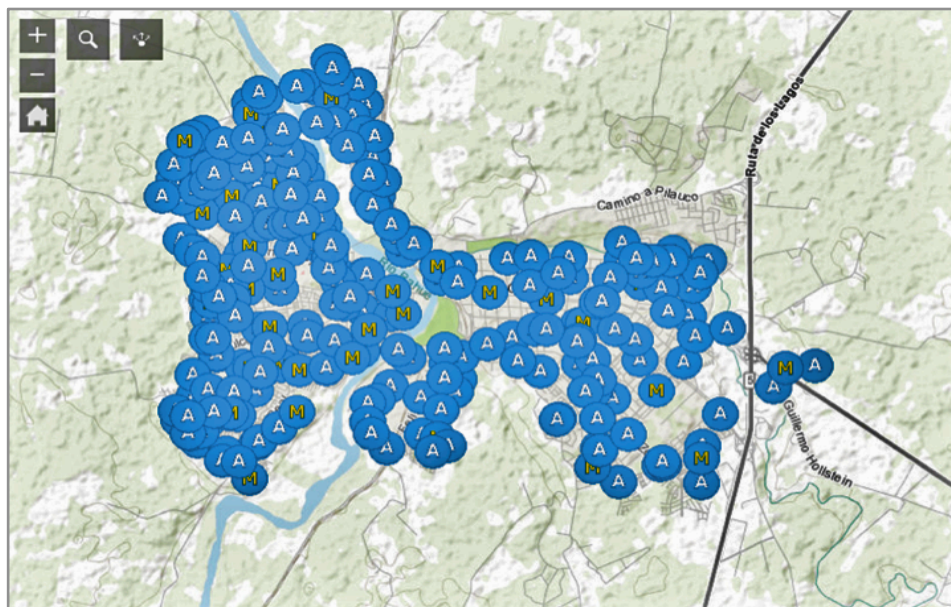
En la figura que se adjunta, corresponde al plano con la ubicación de los estanques al que se pudo acceder al momento de esta Investigación, desde el vínculo existente en correo electrónico enviado por la empresa ESSAL S.A. el día 16 de julio de 2019 a las 08:53 horas.
